## 熊本地震における水コン協会員現地本部の災害復旧支援

(株) 日水コン ○山本 整  
福島真一

**Key Words** : 水コン協現地会員本部、管路施設、災害復旧、災害査定、

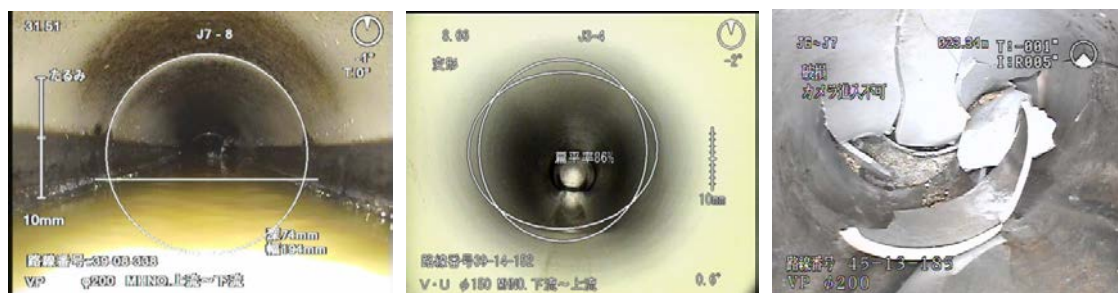
樹脂管の被災項目別割合を図 3 に示す。ここでいう樹脂管とは、硬質塩化ビニル管、リブ付硬質塩化ビニル管及び更生管（自立管）が該当する。図 3 より、過去の巨大地震による樹脂管の被災傾向と同様、たるみ・蛇行が最も多く 7 割弱を占めていた。一方で、継手のずれや変形（扁平）が 1 割以上発生しているほか、地震動が起因と想定される樹脂管の破損も一部で見受けられた。

代表的な樹脂管の被災状況（たるみ、変形(扁平)、破損）を写真 1 に示す。

写真1 樹脂管の被災状況（左：たるみ、中：変形（扁平）、右：破損）

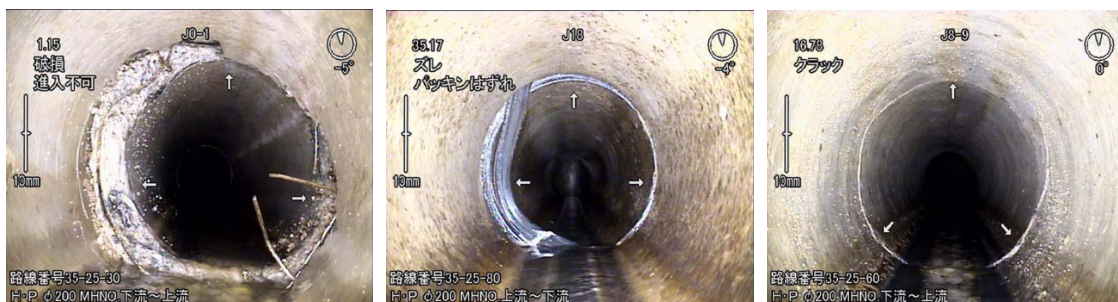
図4より、既往の直下型地震によるコンクリート管の被災傾向と同様、円周方向の亀裂・破損による被災が最も多く、

5割弱を占めていた。たるみ・蛇行は全体の2割程度であり、樹脂管に比べて少なかった。また、継手部のずれ・亀裂・破損で全体の3割程度を占めていた。

代表的なコンクリート管の被災状況（破損、継手ずれ、亀裂）を写真2に示す。

写真2 コンクリート管の被災状況（左：破損、中：継手ずれ、右：亀裂）

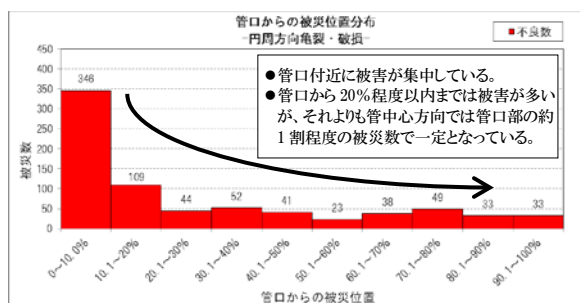
図 7 継手ずれの縦断方向被災位置分布

手ずれに関する被災位置分布状況を図7に示す。これより、円周方向の亀裂・破損については、管中心方向の被災数は少なかったものの管口付近の被災が非常に多いことがわかる。継手ずれに関しても、同様に管口付近に被害が集中していることがわかるものの、円周方向亀裂・破損に比べて、スパン中心方向でも3割程度の被災が確認された。

円周方向の亀裂・破損は、下水道耐震対策指針と解説 2014(公社)日本下水道協会にも記されているように管 1 本目での被災が多く、管口部の耐震補強の重要性を再確認できた。また、継手ずれは、管口部だけでなく管中心方向も含めてスパン全体で発生している傾向があり、管と管の継手部における耐震補強の重要性を再確認できた。
