## 樹木根侵入に配慮した管路施設修繕・改築計画策定事例

玉野総合コンサルタント(株) 田中 亮伍

A 市では、ストックマネジメント計画で策定した管路施設の点検・調査計画に基づき、調査、清掃等を行っているが、管路内への樹木根侵入が維持管理上の問題点となっている。

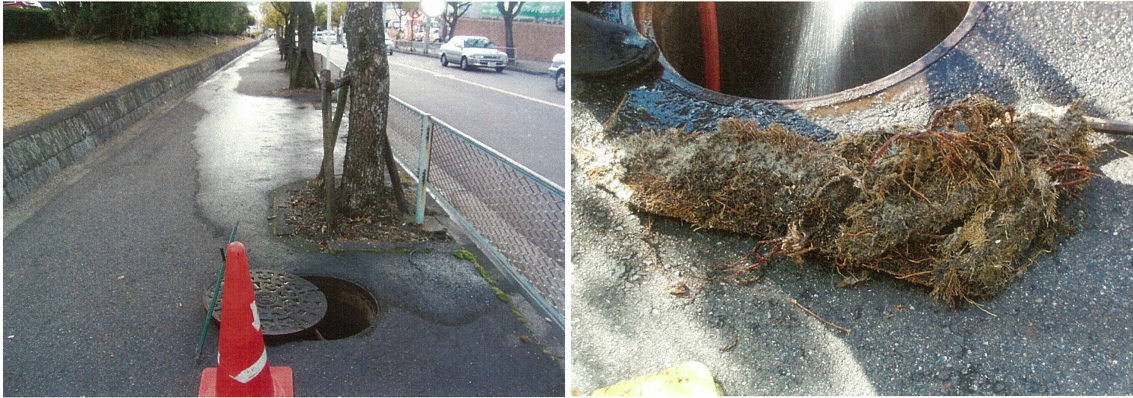
また、街路樹の多い地域においては、管路不具合の苦情情報のうち、樹木根侵入の占める割合が 20～30%程度と大きい（表 1 参照）。樹木根侵入は、管路の流下能力に影響し、閉塞した場合、汚水がマンホールから溢水するおそれがある（図 3 参照）。調査において樹木根侵入が確認された場合、後日に樹木根を除去するといった対応を行っているが、今後も再侵入する懸念がある。

図 3. 樹木根侵入によるマンホール溢水の一例

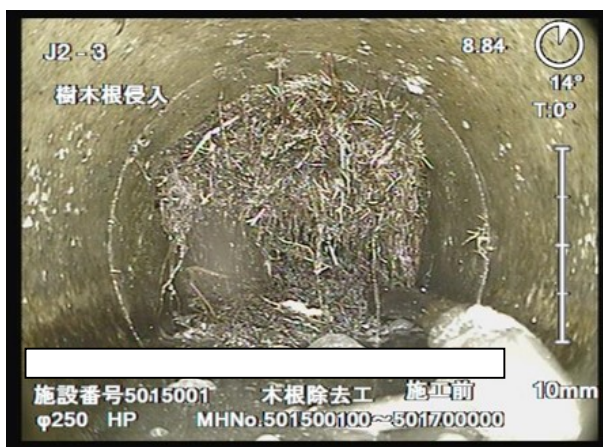
本市ではこれまでに不良発生率を算出するにあたり、「破損」、「クラック」、「継手ズレ」、「浸入水」を対象項目として評価を行ってきた。なお、「取付管の突出し」、「油脂付着」、「樹木根侵入」、「モルタル付着」を計上しなかった理由として、基本的に清掃等に対応するものとしているためである。しかし、本市では樹木根侵入による不具合が多く、除去後も樹木根の再侵入が懸念されている。そのため、本報告では、不良発生率の評価項目に「樹木根侵入」を加えた場合、緊急度の判定結果にどのように影響するか検証した。

図 4. 樹木根侵入の一例

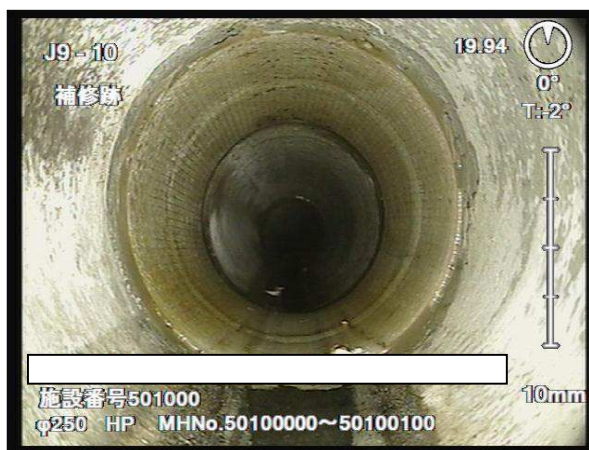
管路内調査結果より、樹木根の侵入が多い箇所は、管と管の継ぎ目から樹木根が侵入している事例が多い傾向にあった。修繕で対応する場合、侵入箇所（継ぎ目）に内面補強を行うことで樹木根侵入は阻止できると考える。しかし、管路上部の道路は広く街路樹が植樹されており、スパン全ての継ぎ目から樹木根が侵入するおそれがあるため、継ぎ目ごとに内面補強することは現実的ではなく、改築と比較して割高となる。

図 5. 内面補強の一例

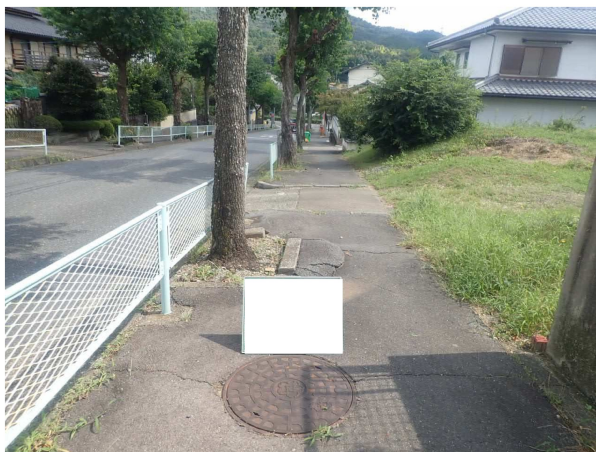
ただし、更生工法を樹木根の侵入対策として用いた事例は現時点で確認できていないため、今後の経過観察が必要である。また、この工法は道路掘削を必要とせず、街路樹の撤去復旧等の作業が不要であるため、街路樹への影響も抑えることができる。

図 6. 街路樹の一例

以上のことから、修繕または改築が必要となる緊急度Ⅰ及び緊急度Ⅱとなる管路に対して、「樹木根侵入」が確認された場合は、修繕（内面補強）又は改築（更生工法）での対策を選択できるものとした（修繕か改築かは費用比較）。
