AI を活用した下水道管渠の異常判定

株式会社日水コン 下水道事業部 ○石井 敦
 浦部 幹夫
 山本 整

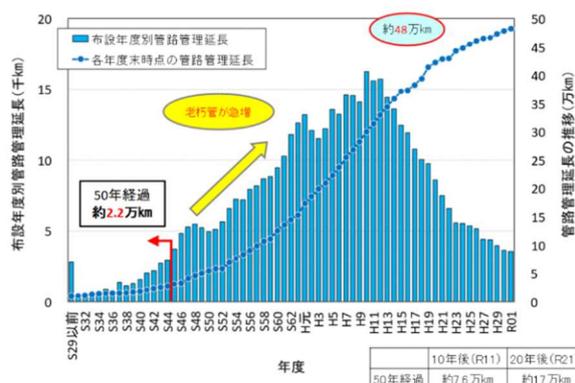
図 1 管路施設の年度別延長 (R 元末現在)

日本の下水道管路総延長は、令和元年度末において約 48 万 km に達しており、管理するストックが膨大なことに加え、施設の老朽化が進行している（図 1 参照）。下水道に起因する道路陥没事故は年間約 3,000 件と多発し、社会問題となっている。さらに、人口減少に伴い使用料収入や職員数が減少しているため、効率的・効果的な施設の維持管理を行っていくことが喫緊の課題となっている。

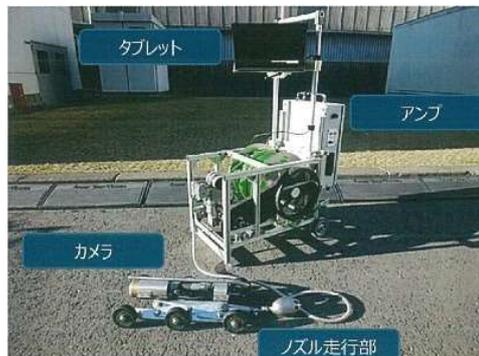
図 2 ノズルカメラ

横浜市では、TV カメラ車による詳細調査の前段階として、管渠の清掃を行う際に発生させる高圧ジェット噴流を利用し、ヘッドに車輪付きのカメラを搭載することで管渠の洗浄と調査を同時に実施可能な「ノズルカメラ」を導入し、スクリーニング調査を実施している（図 2 参照）。

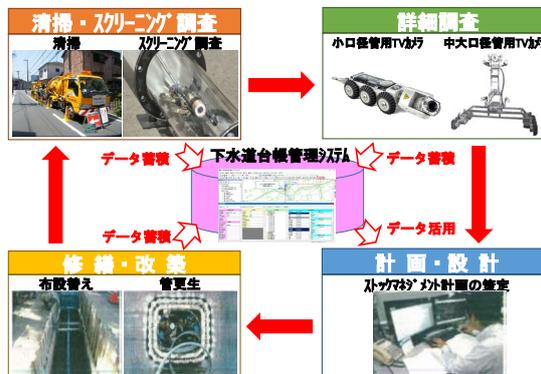
図 3 横浜市における維持管理マネジメントサイクル

本技術の導入により、効果的に管渠内の状態を把握することが可能となり、破損等の異常や緊急修繕・清掃が必要な箇所を早期発見や、詳細調査が必要となる箇所の絞り込みが進んでいる。また、スクリーニング調査で得られた結果は、横浜市のストックマネジメント計画、並びに計画的かつ効率的な維持管理マネジメントサイクルの起点となっている（図 3 参照）。

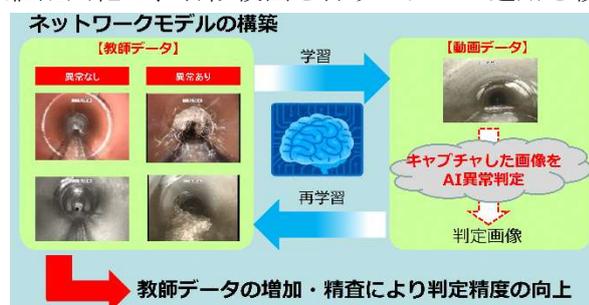
図 4 ネットワークモデルの構築方法

AI 異常判定支援アプリでは畳み込みニューラルネットワーク（Convolutional Neural Network：CNN）と呼ばれる、画像を数値配列化し、特徴検出を行うモデルの適用を検討している。

CNN モデルを作成するにあたり、横浜市より提供されたノズルカメラ動画及び異常箇所撮影画像を教師データとした。また、異常の有無を判定させるためにノズルカメラ動画よりキャプチャした正常箇所画像を混在させている。なお、データを学習用と検証用に分類し、過学習とならないよう交差検証を行っている。

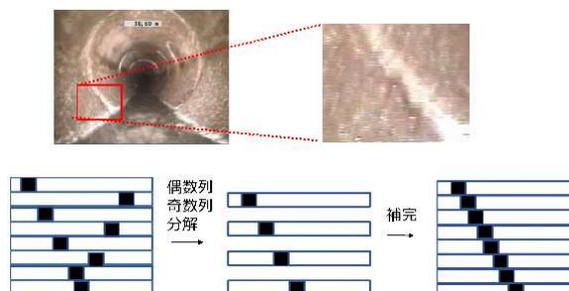
図 5 NTSC (アナログ画像) の補完

ノズルカメラの動画は NTSC (National Television System Committee : アナログ画像) であり、奇数列、偶数列によって、時間のずれが生じた粗い画像となっている。そのため、画像にデジタル処理を加えて補完を行った (図 5 参照)。また、画像を上下左右反転させることで教師データを増加させる Data Augmentation (データ拡張) も活用した。

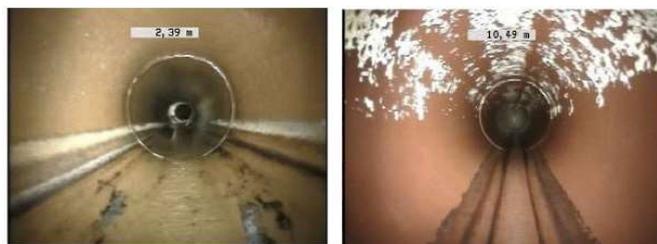
図 6 正常箇所の水跡や汚れ

また、図 6 に示すように、異常はないが、水跡や汚れがある箇所に対しても誤判定しないよう教師データのセッティングを検証していく。
