## マンホール蓋のストックマネジメント計画に係る検討事例

(株) 東京設計事務所 ○鈴木 克紀  
遠藤 彰人

本報告は、マンホール蓋のストックマネジメント計画を効率的に策定するためのマンホール蓋属性情報の収集・整理手法の事例について述べるものである。

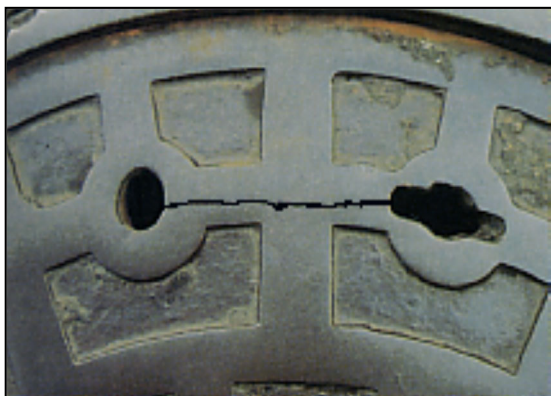
写真①

写真①は車輛の通行によりクラックが発生した事例、写真②はクラックが原因で、破損した事例である。

クラックが発生する要因は、車輛通行によるものがほとんどであり、耐用年数を大幅に超過し、交通量が多い道路等に設置されているマンホール蓋などに多く発生する不具合である。

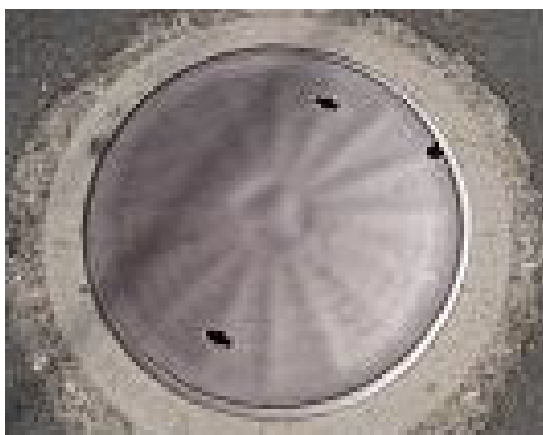
写真③

写真③は、蓋が摩耗した写真である。蓋の摩耗も交通量が多い道路に設置されているマンホール蓋に多くみられる。写真④は、受枠の破損原因で蓋の食い込がなくなり、がたつきが発生した状態の写真である。
