## IoT 及びドローンを活用した設備診断技術の開発

株式会社 NJS      ○川高大佑   増屋征訓   中澤純平

本技術の開発は、高精度かつ効率的な劣化診断技術と劣化情報収集技術の確立により、下水道設備の予防保全的な資産管理の質的向上及び効率化を目的としている。具体的には、下水道設備に対して機器設置型無線センサーやクラウドセンター等による IoT を活用した劣化兆候の把握、劣化原因の想定、ドローンが撮影した画像の自動解析により劣化原因を特定するものである。本論文では、本技術開発の内、①劣化兆候の把握が困難な水没機器である汚泥かき寄せ機に着目した劣化兆候の把握及び劣化原因の想定、②下水処理場内における設備診断に関するドローン活用の有効性確認までの成果を報告する。

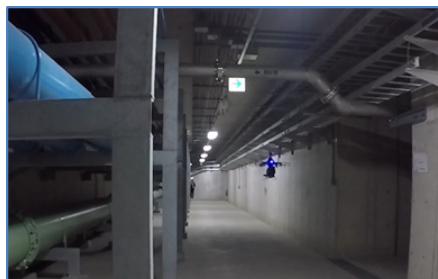
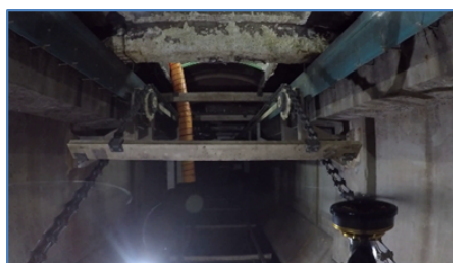
写真-1 上部：管廊での自動飛行状況、  
下部：最初沈殿池内での飛行時取得画像

振動測定により劣化原因を想定し、次フェーズとして劣化原因を特定するため、下水処理場内におけるドローン活用の有効性を確認した。ドローンを活用することで、定点観測が可能となるだけでなく、危険箇所での有人による点検・調査の回避、作業人員の削減が期待できる。ただし、下水処理場内でのドローン飛行は、①非 GPS 環境下であること、②閉鎖性空間により安定飛行が困難などの課題がある。また、ドローンの操縦に専門的な技術を要することも課題の 1 つとして挙げられる。その解決策として、画像認識による位置特定技術：VISUAL

SLAM(Simultaneous Localization and Mapping) による自律飛行機構を搭載したドローンを試作した(写真-1 参照)。この技術を活用することで、飛行に必要な専門技術は不要となる。実証実験の結果、下水処理場で画像認識による位置特定の有効性が確認でき、作業員の侵入が困難な箇所の劣化診断に有効であることが分かった。

またドローンは、非 GPS 環境下・設備からの磁気発生環境下で自律飛行が確認出来た。今後、自律飛行の精度を向上させるとともに、ドローンで撮影した映像の画像解析による変状データを、AI により分類する技術を確認させ、下水処理場内の回転機器・静止機器全般の劣化診断技術の精度向上を図る予定である。
