管路施設修繕・改築計画策定の一事例

日本工営都市空間(株) 上坂 晃己

A 市では下水道施設の老朽化が課題の一つであり、計画的かつ効率的な維持管理を適正に行うために、ストックマネジメント計画を策定している。本稿では、ストックマネジメント実施方針を踏まえた修繕・改築計画策定の一事例を報告する。また、本計画策定に際し提案した管渠の腐食に対する判定基準について報告する。

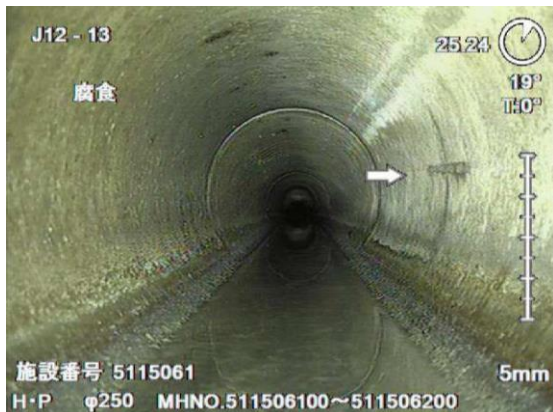
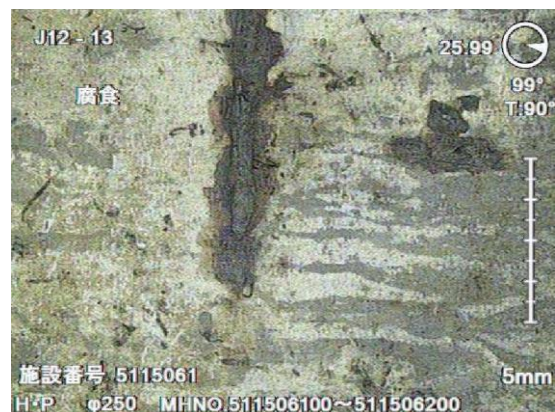
スパン全体が健全な状況で一部が鉄筋露出している場合は、鉄筋露出の原因が腐食の進行による劣化とは考えにくいとし、破損と判定した。また、スパン全体が腐食状態で一部が鉄筋露出している場合は、腐食 A と判定した。以下に腐食 A 判定を変更した箇所、腐食 A 判定箇所を示す。

図 3-1. 腐食 A 判定変更箇所（全体）

図 3-2. 腐食 A 判定変更箇所（詳細）

本計画で実施した点検・調査の腐食 A「鉄筋露出状態」路線を確認すると、管渠全体は「表面が荒れた状態」であり、部分的に「鉄筋露出状態」がある。そのため、腐食の進行により、鉄筋露出しているとは考えにくく、何か異物が管路表面に当り、破損した等の要因で鉄筋露出していると考えられる。また、以降 2 点の状況から腐食 A ではないと判断した。調査時に上下流人孔内の硫化水素濃度測定を行っており、硫化水素は確認されなかった点、腐食 A「鉄筋露出状態」路線及び上下流路線には付着物があり、異物が流れている痕跡がある点。これらのことより、腐食 A 判定の変更を提案した。

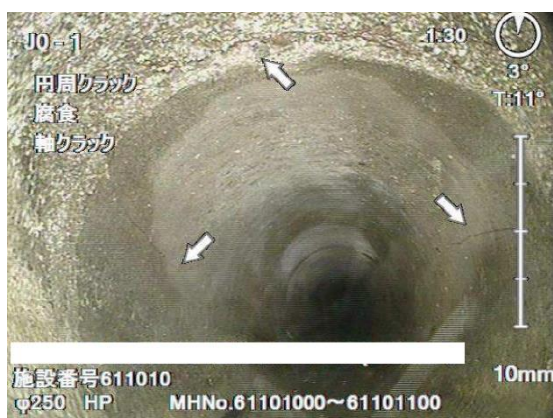
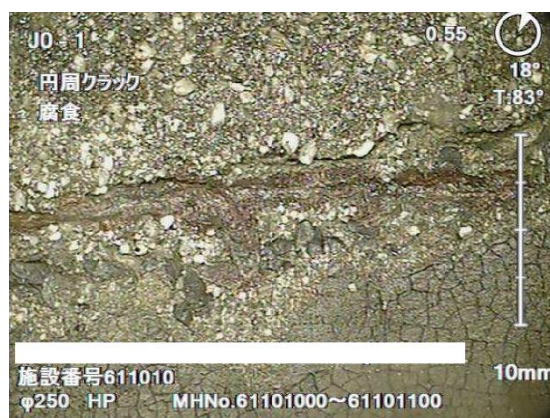
図 4-1. 腐食 A 判定箇所（全体）

図 4-2. 腐食 A 判定箇所（詳細）
