南蒲生浄化センターとコンサルタントの役割

2011年(平成23年)3月11日、東北地方太平洋沖地震に伴う大津波により、仙台市南蒲生浄化センターは甚大な被害を被り、下水の処理機能が失われてしまいました。

下水道処理場の津波被害と復旧に関するQandA

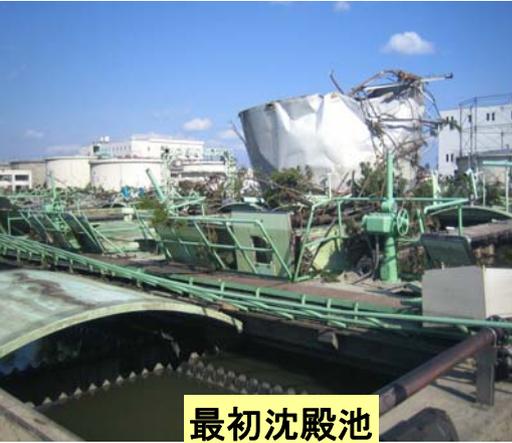
最初沈殿池

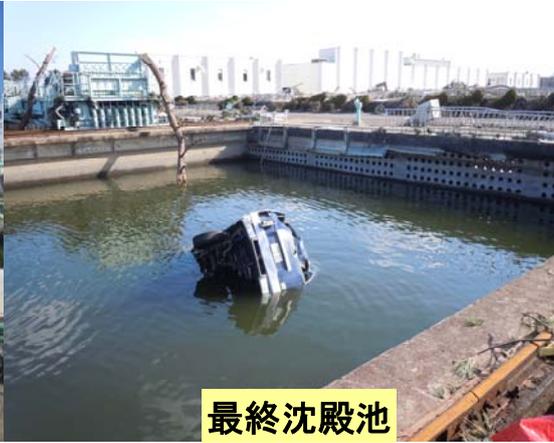
最終沈殿池

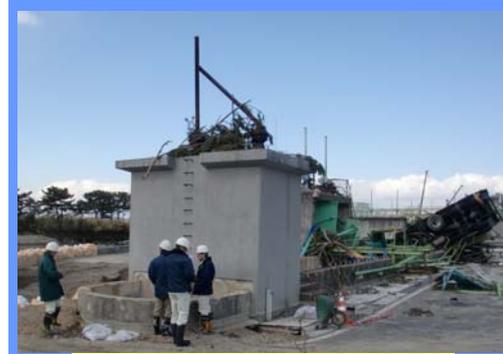
①流入水路部の被災調査

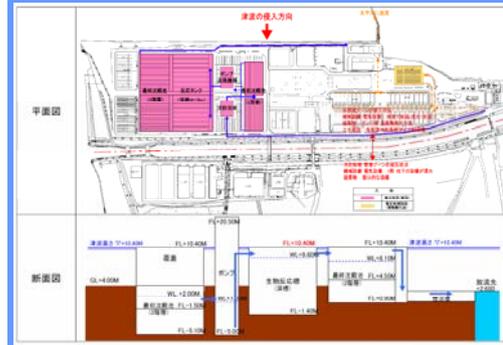
③復旧施設の概要

- A: ①基本方針: 処理能力40万m³/日の水処理施設を現位置で全面建直しすることにしました。
②津波対策: 水処理施設を現地盤から約7mの盛土の中に埋め込むことにしました。
その他の施設では、2階からの出入りに変更、防水扉・耐水扉の設置、避難棟の建設を行います。
③新水処理施設では、徹底的に省エネ・創エネを追求し、20～30%の電力・CO₂削減となります。
実施する太陽光発電・小水力発電は災害対策としても有効です。

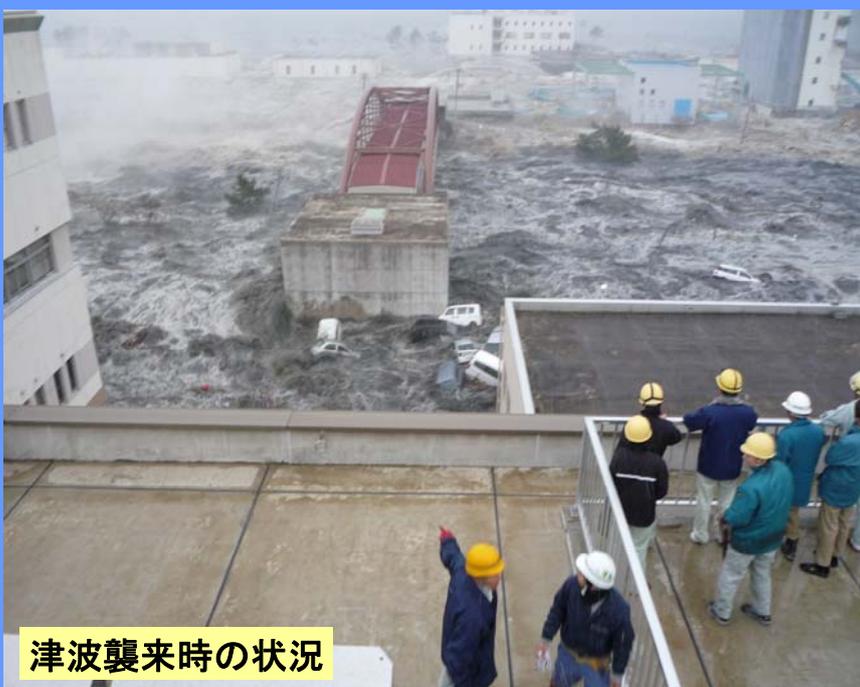
津波襲来時の状況

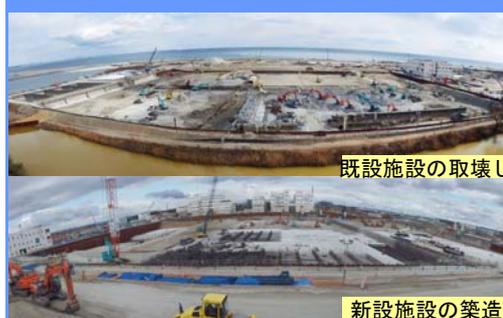
既設施設の取壊し

新設施設の築造

④復旧工事の状況
