## 熊本地震における水コン協会員現地本部の災害復旧支援

(株) 日水コン ○山本 整  
福島真一

**Key Words** : 水コン協現地会員本部、管路施設、災害復旧、災害査定、

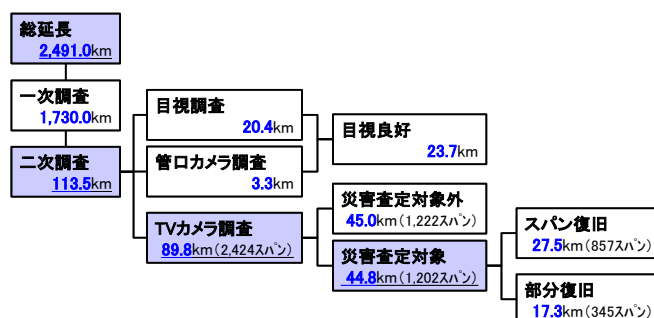
図 2 二次調査結果の概要

二次調査結果概要を図 2 に示す<sup>1)</sup>。熊本市では、総延長 2,491km のうち一次調査で異常が確認された箇所：113.5km に対して二次調査を実施している。二次調査のうち、実際に TV カメラ調査を実施したのは 89.8km (2,424 スパン) であり、このうち災害査定対象となった路線は 44.8km (1,202 スパン) で、総延長に対する査定延長の割合（被災率）は 1.8%であった。

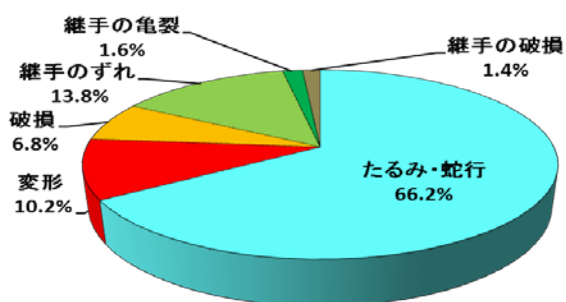
図 3 樹脂管の被害項目割合（スパン数割合）

樹脂管の被災項目別割合を図 3 に示す。ここでいう樹脂管とは、硬質塩化ビニル管、リブ付硬質塩化ビニル管及び更生管（自立管）が該当する。図 3 より、過去の巨大地震による樹脂管の被災傾向と同様、たるみ・蛇行が最も多く 7 割弱を占めていた。一方で、継手のずれや変形（扁平）が 1 割以上発生しているほか、地震動が起因と想定される樹脂管の破損も一部で見受けられた。

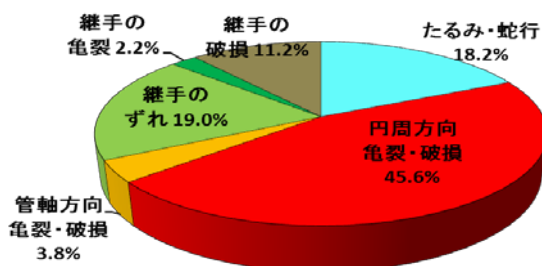
図4 コンクリート管の被害項目割合（スパン数割合）

図4より、既往の直下型地震によるコンクリート管の被災傾向と同様、円周方向の亀裂・破損による被災が最も多く、

5割弱を占めていた。たるみ・蛇行は全体の2割程度であり、樹脂管に比べて少なかった。また、継手部のずれ・亀裂・破損で全体の3割程度を占めていた。
