## 下水道雨水管きょにおける点検・調査計画策定の一事例

(株)極東技工コンサルタント 金川侑司

本稿では、老朽化が進む雨水幹線約 779 km に対し、地域特性や施設特性を勘案した点検・調査計画策定に関する事例を紹介するものである。大断面管きょや矩形きょ、開きょや石積み構造水路等といった多様な構造特性を持つ雨水管きょについて、「下水道事業のストックマネジメント実施に関するガイドライン」(国土交通省)を参考にしながら、効率的な点検・調査計画を策定した。

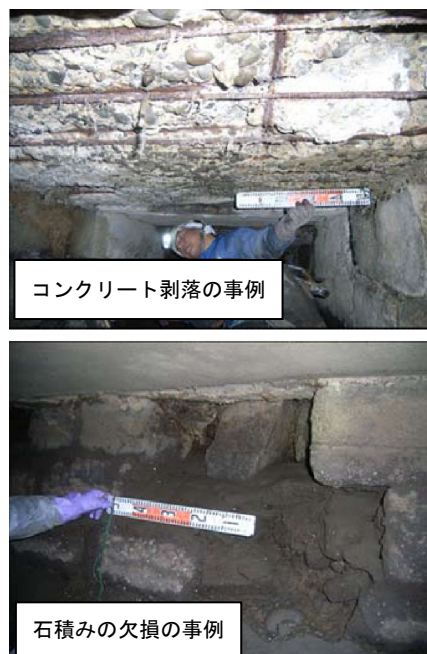
写真 1 雨水幹線に発生する異状の事例
