下水道管きよのスクリーニング調査における UAV の活用検討

株式会社 NJS ○勝岡 聡 稲垣 裕亮 池田 浩史 竹内 パトリック 権

本報告は、UAV による下水道管きよのスクリーニング調査の有効性を確認することを目的として、3 つの調査手法（TV カメラ調査、管口カメラ調査、UAV 調査）による実証試験を行い、効率性、安全性及び品質（視認性）について比較検討を行った結果を取り纏めたものである。UAV 調査は、従来手法と比較して作業に要した日数が少なく、作業員が入孔せず地上から管内を目視できることから、効率性及び安全性に優れていることがわかった。また、スクリーニング調査の従来手法である管口カメラ調査と比べて視認性が同等以上であることから、精度の高いスクリーニング調査手法としての活用が期待される。

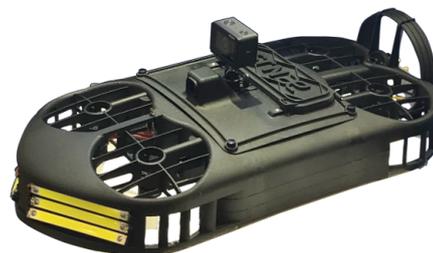
写真-1 UAV の外観

本検証で使用するカメラの画素数は、TV カメラ（41 万画素）、管口カメラ（200 万画素）、UAV（200 万画素）である。表-1 に使用する UAV の仕様、写真-1 にその外観を示す。

項目	仕様
重量	2.0kg (バッテリー含む)
形状寸法	W : 250mm L : 570mm×H : 120mm
飛行時間	約5分
飛行速度	0.5~3m/秒
搭載カメラ	SONY DSC-RX0
画素数 (動画撮影)	約200万画素
視野角	84°

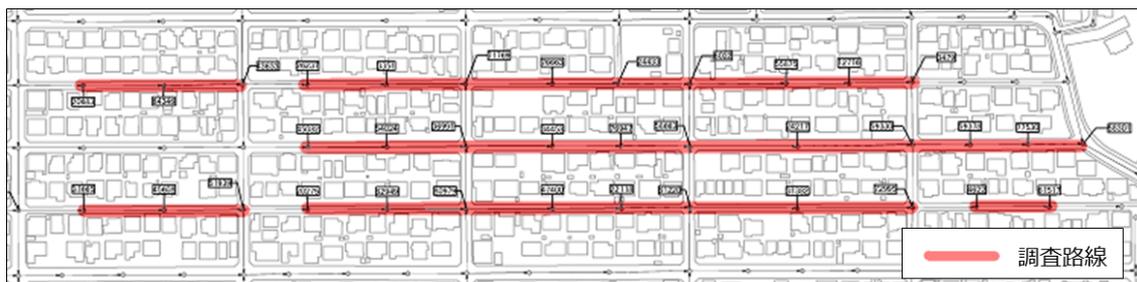
図-1 検証路線

検証対象路線は、図-1 に示す直線が連続する路線を選定した。対象管きょは、「口径φ400mm~600mm のヒューム管、30 路線、総延長 1,324.8m」の合流管である。なお、管内洗浄は TV カメラ調査では事前に行ったが、管口カメラ調査及び UAV 調査では実施しなかった。

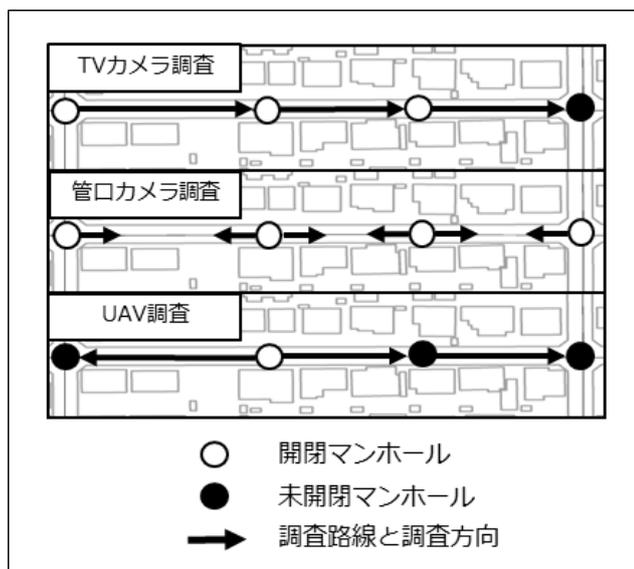
図-2 開閉したマンホールと調査路線及び方向

また、図-2 に示すとおり、TV カメラ調査では路線間で段差がある場合、1 路線ごとに作

業帯を設置し、マンホールを開け、機材の準備を行う必要があり、管口カメラ調査も、1 路線に対し上流・下流の双方向から目視を行う必要があった。それに対して UAV 調査は、1 箇所マンホールの開閉で上流 1 路線、下流 2 路線の目視を行うことができ、3 つの手法の中でマンホールの開閉数が最も少なかった。これを 1 マンホール当りの平均路線数で評価すると、表-3 に示すように「TV カメラ調査：管口カメラ調査：UAV 調査=1.0：0.8：2.0」で UAV 調査が最も多く、また 1 マンホール当りの平均延長で評価すると、「TV カメラ調査：管口カメラ調査：UAV 調査=44.16m：36.8m：88.32m」と UAV 調査が最も長い結果となり、これらも作業に要する日数が少なくなる要因となった。

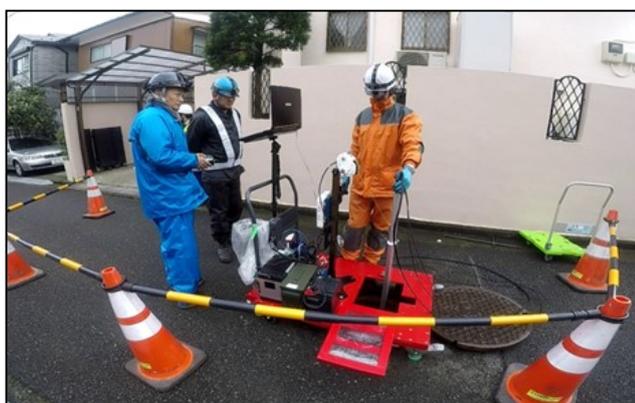
写真-2 UAV 調査風景

UAV 調査は、写真-2 に示すとおりハンドリングが良いため、基本的に「準備、管内目視、後片づけ」にわたる一連の作業を作業員が入孔することなく、地上部から実施することができ、突発的な降雨による管内水位上昇に伴う事故等のリスクが少ないことから安全性が高いことを確認した。

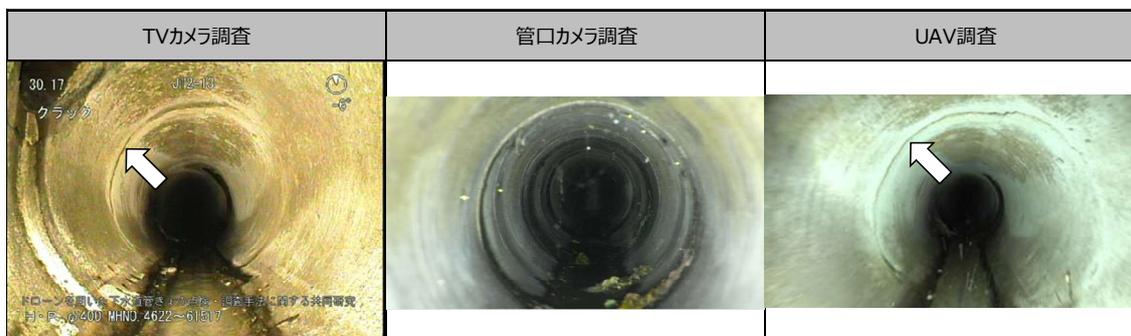
写真-3 管内撮影画像（クラック）

異常箇所は全部で 47 箇所あり、そのうちランク A と a が 4 箇所、ランク B と b が 17 箇所、ランク C と c が 26 箇所であった。各手法で撮影した画像（クラック）を写真 3 に、TV カメラ調査の異常箇所判定結果を基準とした、UAV 調査と管口カメラ調査における視認一致率を表-6 に示す。

一方、破損 (c)、クラック (a・c)、樹木根の侵入 (b)、モルタル付着 (c) については、視認一致率が 50%以下と低かった。これは UAV が巻き起こす下向きの気流によって巻上げられた水しぶきがカメラレンズに付着すること、カメラの視野角の狭さが原因で画像が不

鮮明となるためと考えられ、搭載するカメラの選定が今後の検討課題である。なお、取付管閉塞 (c) は異常箇所視認一致率が 0%であったが、これは UAV がカメラの構造上側視ができないためである。

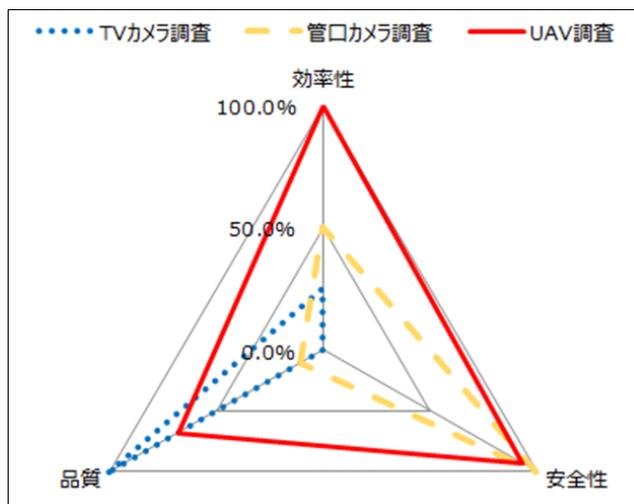
図-3 比較検証結果

- 効率性について、UAV 調査は作業にかかる時間が短く、一度に複数路線を目視でき、TV カメラ調査、管口カメラ調査と比較して、それぞれ 1/4、1/2 の日数で作業完了できたことから、効率性が高いことを確認した。
- 安全性について、UAV 調査は準備から後片づけにわたる一連の作業を作業員が入孔することなく地上部から実施でき、突発的な降雨による管内水位上昇等に伴う事故のリスクが少ないことから、安全性が高いことを確認した。
- 品質について、TV カメラ調査の異常判定箇所数を基準とした場合、UAV 調査の視認一致率は、管口カメラ調査の 11%に対して 68%であった。また、全ての異常項目及びランクにおいて、視認一致率は管口カメラ調査と比較して同じ、または高く、品質は管口カメラ調査と同等以上であることを確認した。

以上の検証結果より、UAV 調査は TV カメラ調査と比べて品質は劣るものの、効率的かつ安全に詳細調査を実施する箇所を絞り込むことが可能である。また、スクリーニング調査の従来手法である管口カメラ調査と比べて、UAV 調査は全ての異常項目で視認性が同等以上であることから、精度の高いスクリーニング調査手法としての活用が期待される。今後は、本検証で判明したカメラ選定等の検討課題を解決するとともに、運用の容易性等について検証を重ね、さらなる技術改良を図っていきたい。
